## 和歌山県紀伊田辺（上秋津）地区での治山対策についての 住民説明会の実施について

# 住民説明会の概要

# 紀伊田辺（上秋津）地区 治山対策の概要

# 令和2年7月豪雨に伴う上秋津区域の地盤変動状況①

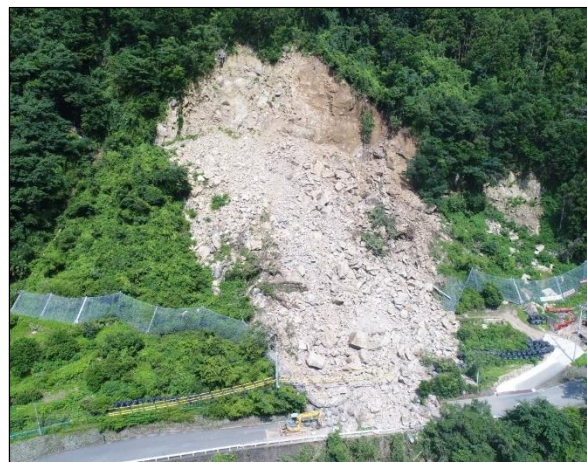
令和元年7月28日  
斜面の拡大崩壊（落石防護柵が破損）

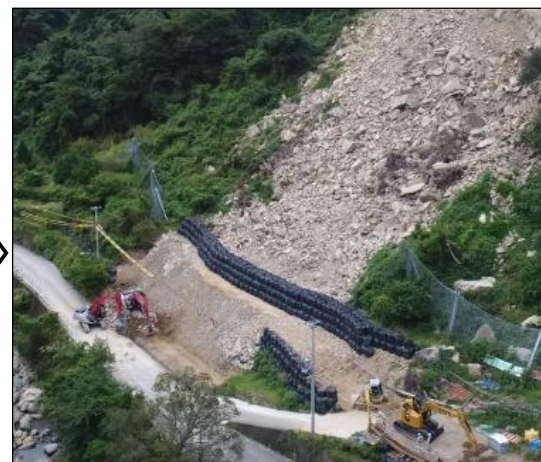
令和元年10月  
土砂撤去と大型土のう設置

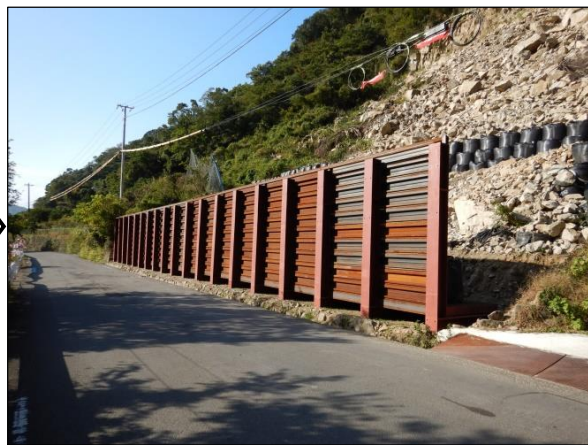
令和元年11月  
防護柵（仮設）の設置

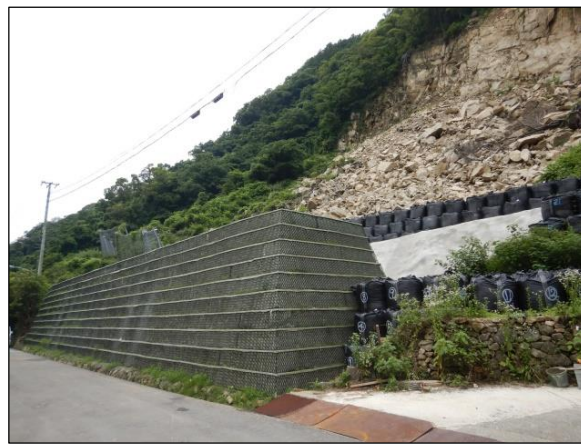
令和2年5月  
擁壁（高さ5m）完成

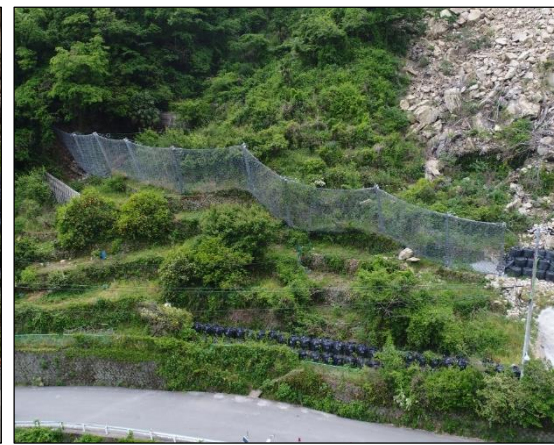
令和2年5月  
落石防護柵の補修完了

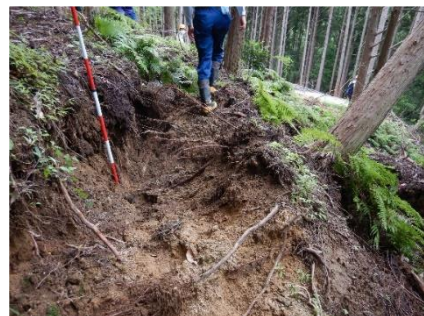
新たに発生した亀裂

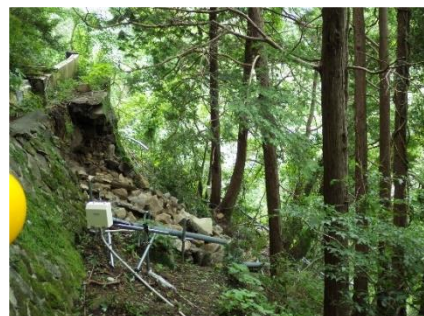
石積擁壁の崩落による観測機器の破損

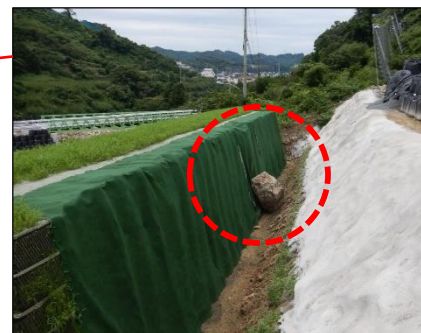
擁壁で止まった落石

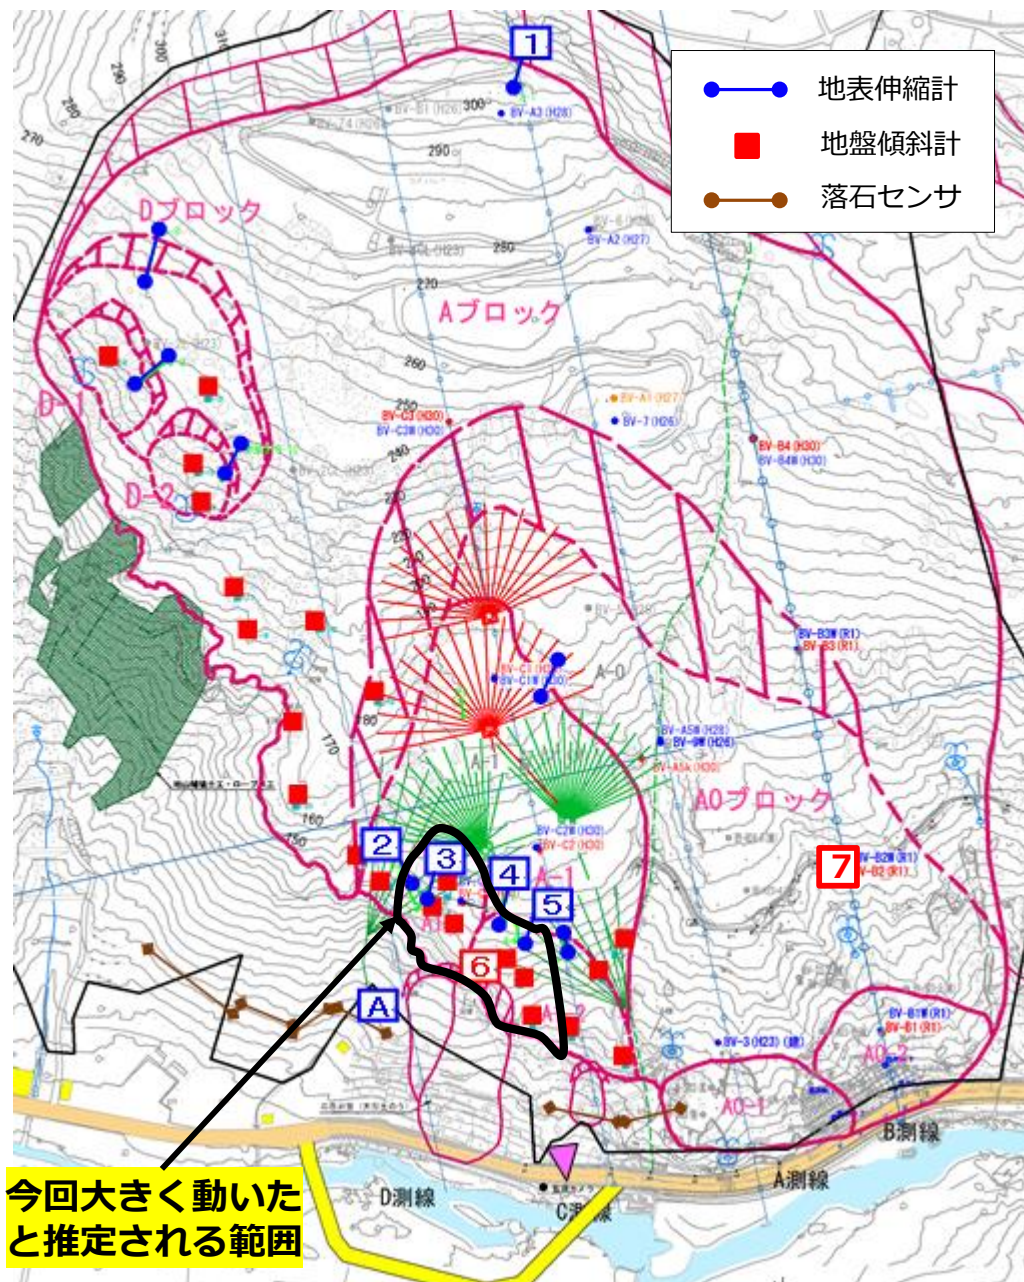
今回大きく動いた  
と推定される範囲

- 地表伸縮計(2,3,4,5)及び地盤傾斜計(6)は、土塊ブロックの活動(地盤の動き)が大きく、計測限界を超えたこと、及び計器の設置場所が崩れたことなどにより、7月6日に観測不能となった。
- その後、現地の安全を確認しながら、計器を再設置し、監視体制を再構築(7月末に完了)。

- 1** 伸縮計：変位量 62.55mm (7/4~9)  
最大時間変位量 3.60 mm/h
- 2** 伸縮計：変位量 **243.48mm** (7/4~6)  
最大時間変位量 34.92mm/h  
破損 ⇒ 再設置済み
- 3** 伸縮計：変位量 -63.92mm (7/4~6)  
最大時間変位量 -49.24mm/h  
破損 ⇒ 別の場所へ移設
- 4** 伸縮計：変位量 **1,077.16mm** (7/4~6)  
最大時間変位量 129.88 mm/h  
破損 ⇒ 再設置済み
- 5** 伸縮計：変位量 **-225.35mm** (7/4~6)  
最大時間変位量 -53.18 mm/h  
破損 ⇒ 別の場所へ移設
- 6** 傾斜計：変位量 0.7° (7/4~6)  
最大時間変位量 0.2°/h  
破損 ⇒ 崩壊地内につき廃止
- 7** 孔内傾斜計：変位量 17.21mm (約2ヶ月)  
水位計：すべり面より高い位置に水位が観測される。
- A** 落石センサー：7/6 9時頃に落石を検知

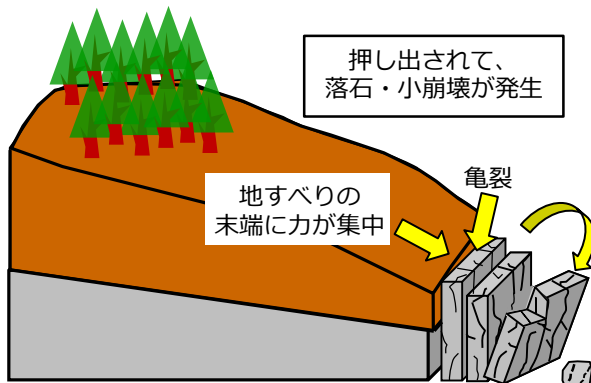
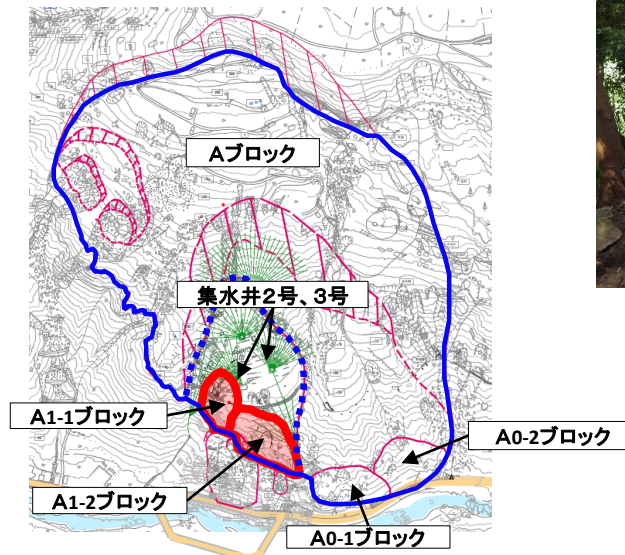
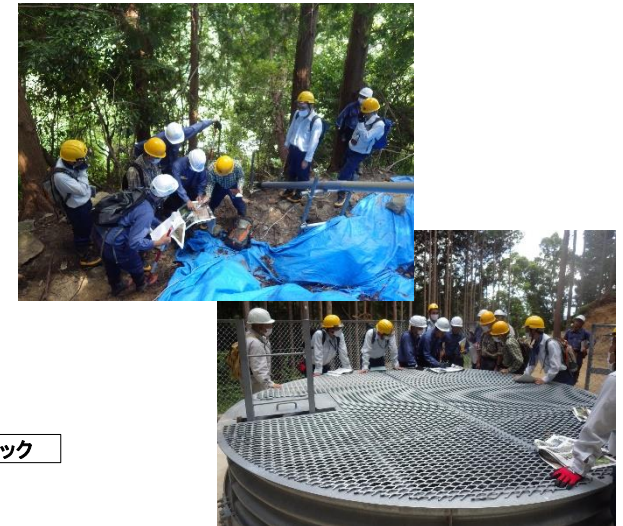
- ①A1-1及びA1-2ブロック頭部に生じた2 m程度の亀裂による押し出しを受けて、7/6から7/8に末端部の崩壊が生じたと考えられる。
- ②末端部の崩壊により、A1-1及びA1-2ブロック付近は不安定化が進んでおり、今後ますます大きくなる可能性がある。
- ③一方、今回大きな変位が観測されたが、この程度で収まったのは集水井2号及び3号が施工されていたことが大きかったと考える。
- ④今回の一連の降雨に伴う、降雨～地下水～変位の関係について詳しく解析を行うとともに、地下水の流入経路、水量などの水理的特徴について分析する必要がある。
- ⑤最優先に実施すべき応急対策として、2号集水井内の下流側（南東側）側壁から地下水の流出が確認されていることから、追加で集水ボーリングを施工するとよい。
- ⑥A0-1及びA0-2ブロック上部において、微量な変位及びすべり面より高い位置に水位が観測されたことから、地下水排除工（ボーリング暗渠工）を実施するとよい。
