## 和歌山県紀伊田辺（上秋津）地区での治山対策についての 住民説明の実施について

# 紀伊田辺（上秋津）地区 治山対策の概要

令和元年9月8日  
林野庁  
近畿中国森林管理局  
和歌山森林管理署

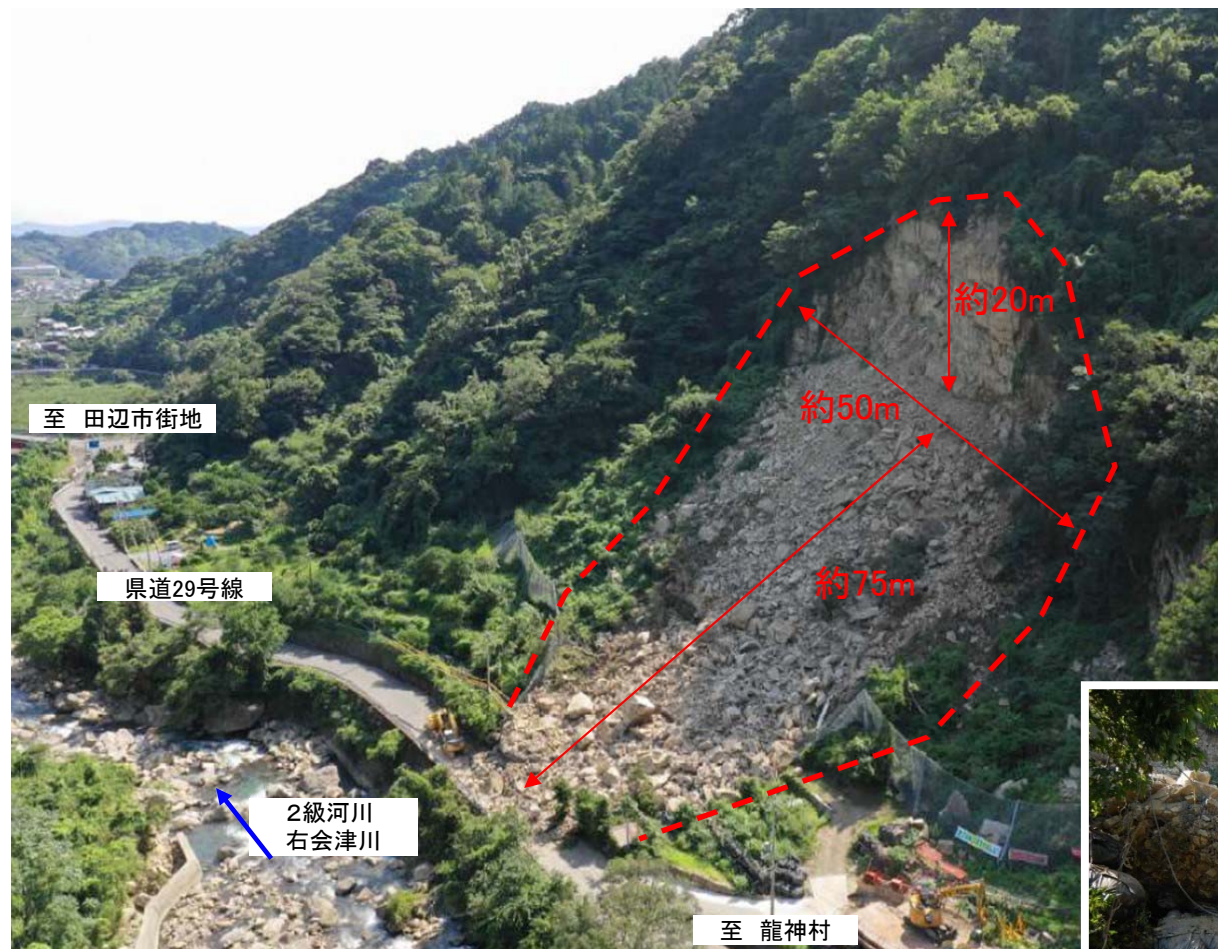
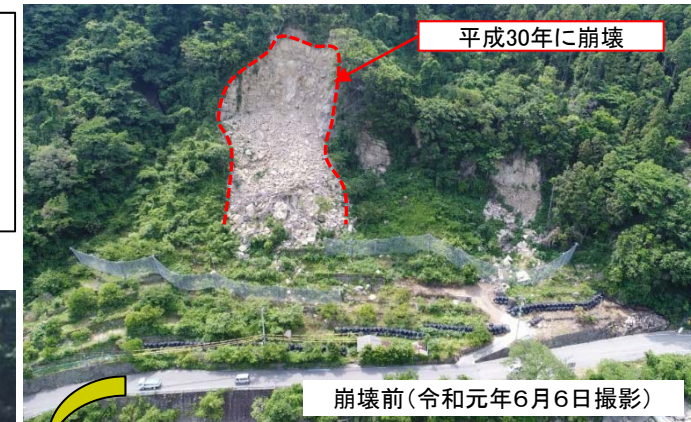
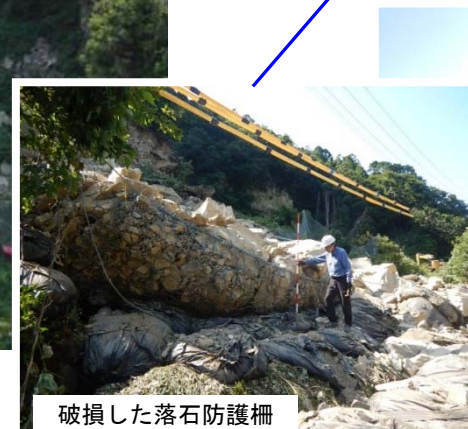
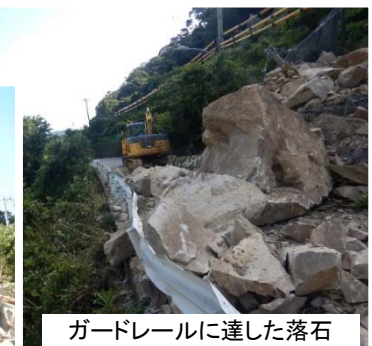
- ・発生日時：令和元年7月28日17時半過ぎ
- ・発生場所：和歌山県 田辺市 上秋津
- ・崩壊規模：崩落土石約1,500m<sup>3</sup>

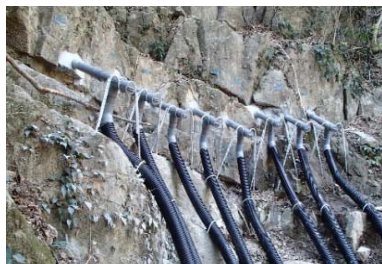
## ボーリング暗渠工

地すべり末端部など地上からのボーリングにより地下水を排除できる場合に効果的で、地すべり活動を抑制させる工法

施工事例（上秋津：H30施工）

＜地すべりブロックの活動を止める対策＞ 平成30年度にボーリング暗渠工を2箇所実施。今年度は2基の集水井工を実施中。

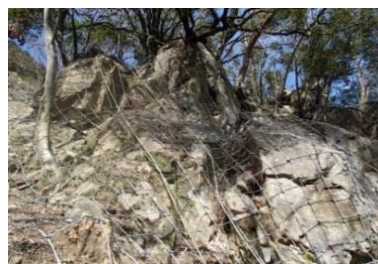
## ロープ伏工

落下の恐れのある浮石や亀裂の発達した岩盤をワイヤーで固定し、落石等の発生を予防する工法

施工事例（上秋津：H30施工）

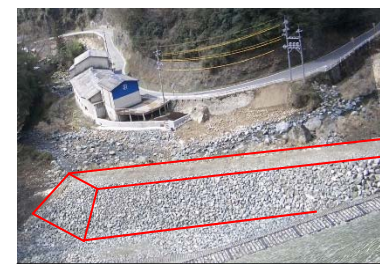
## 土塁工

土堤の壁をつくり、落石をポケットで受け止める工法で、主に応急対策として用いられる

施工事例 ※イメージ

＜崩壊斜面下部の対策＞ 土塁工と鋼矢板工等を実施（年内完成を予定）。

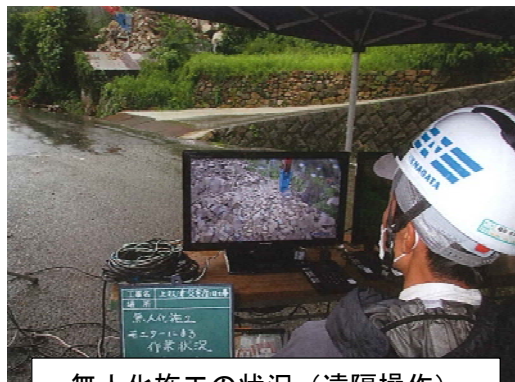
無人化施工の状況（遠隔操作）

1. 令和元年8月23日より、無人化施工による落石の処理を開始しました。
2. 7月28日の崩壊で一時中断していた集水井工（地下水を排除するための井戸）を2基施工しています。

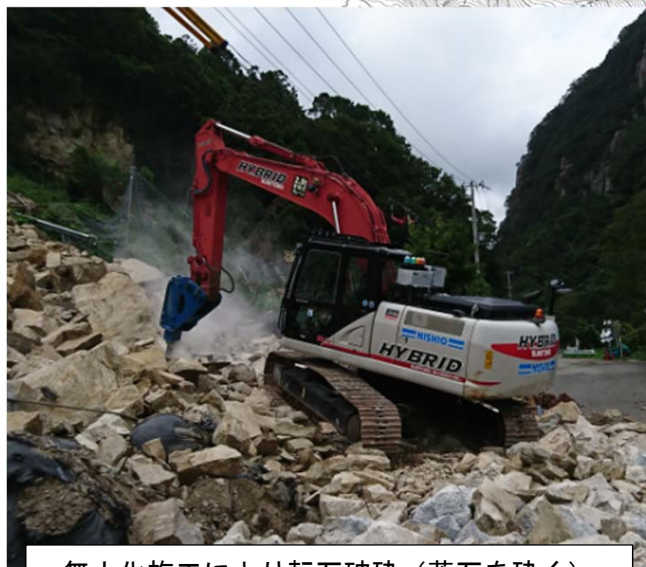
無人化施工により転石破碎（落石を砕く）
