# 上秋津区域の治山対策に関する技術検討会（第2回）

## 資料-3：移動特性の検討

令和2年 1月21日  
近畿中国森林管理局

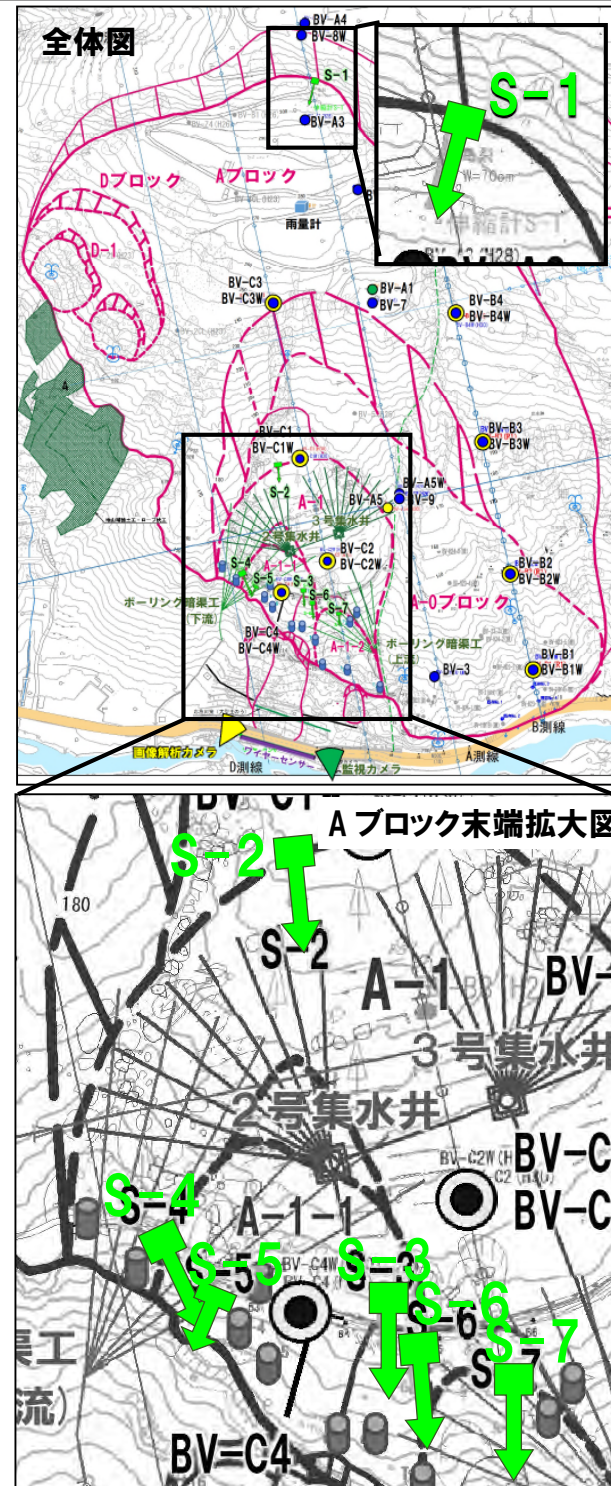
図 4-2 地表面伸縮計観測結果図

- ・ブロック頭部にある S-1 は多雨期の降雨時に変位が活発化し、寡雨期には緩慢となる。寡雨期は、3～5mm/月の変位が認められる。
- ・ブロック末端付近にある S-3～6 は、多雨期の降雨時に変位が活発化し、寡雨期にはほぼ静止する。
- ・なお、S-2, 6, 7 は変位の累積はほとんどみられない。
